Piétons en danger: foi d'expert,

SÉCURITÉ. Depuis le début février, les lecteurs du «*Matin Bleu*» signalent les passages piétons dangereux. Pour donner une suite à ces actes citoyens, un expert analyse trois cas parmi les plus fréquemment rencontrés. Les clichés nous sont parvenus de partout en Suisse romande. Nombreux, en effet, sont les lecteurs à avoir participé

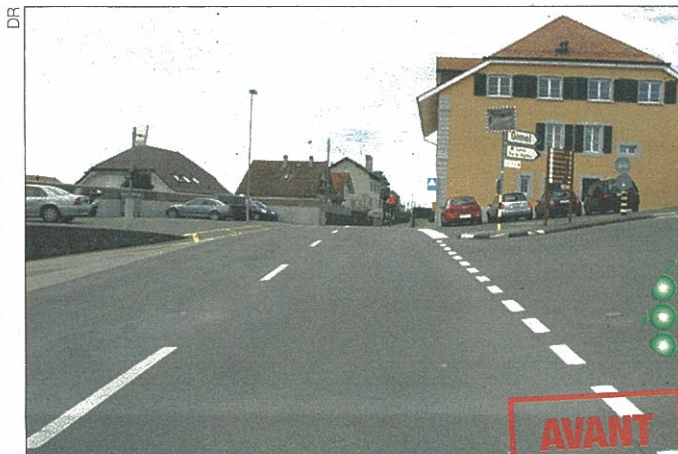
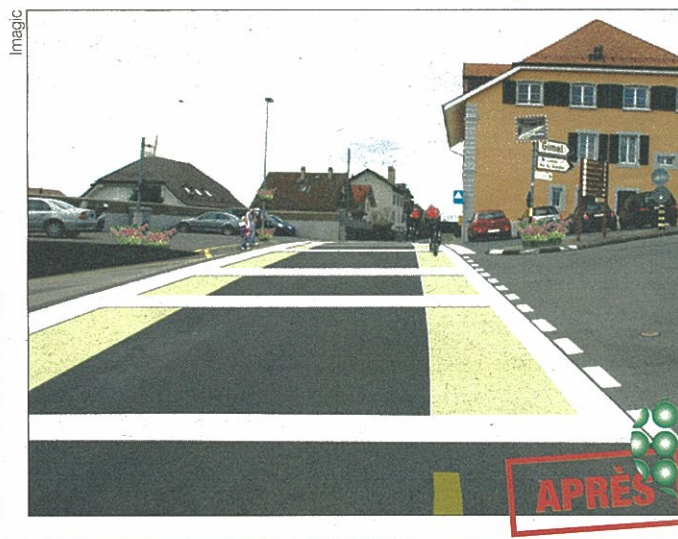
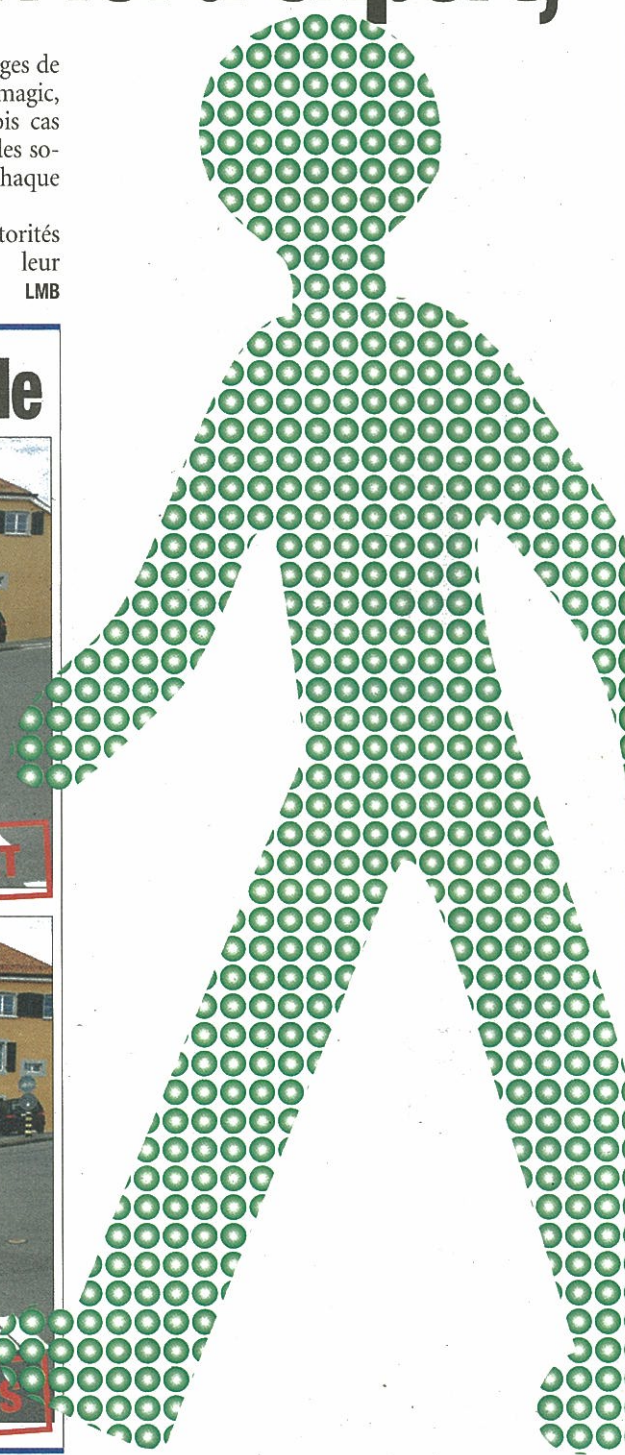
Cas N° 1: un dos-d'âne à Mont-sur-Rolle

Vous voyez à peine le passage sur la photo? C'est normal, et c'est pourtant bien la vision qu'a l'automobiliste à l'approche de ce passage sis sur un dos-d'âne. C'est aussi à cet endroit que s'arrête le bus scolaire. «*Le Bleu*» l'a constaté sur place: les voitures roulent facilement à 70-80 km/h alors que la vitesse est limitée à 50.

«Les passages piétons proches des dos-d'âne posent toujours un problème de visibilité tant pour les automobilistes que pour les piétons, note Franco Tufo. La situation dans cet exemple est d'autant plus difficile que la zone d'attente des piétons est en conflit avec un parking et une sortie en stop. L'esquisse propose de ralentir les vitesses, ce qui augmente le champ de vision et rend attentif l'automobiliste à la présence d'une traversée.»

«Un projet de réaménagement complet de la route cantonale qui traverse le village est en cours, dit le syndic Hubert Monnard. Tous les aspects seront étudiés: la question du carrefour, les nuisances sonores.»

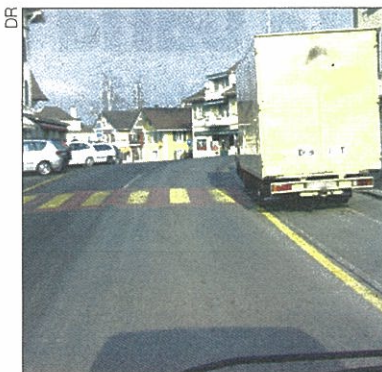
L'intolérable: un parking sur les raies jaunes

ORON (VD). La camionnette garée pile-poil sur l'accès au passage n'est pas en situation irrégulière: des places de parc ont bel et bien été aménagées à l'endroit même où se situe le passage, «*Le Matin Bleu*» est allé le vérifier sur place. Une situation jugée «peu admissible» par l'expert. A Oron, le syndic Philippe Modoux reconnaît le problème: «Avant l'été, nous aurons déplacé ce passage, trente mètres plus loin, où il n'y a pas de places de parc.»

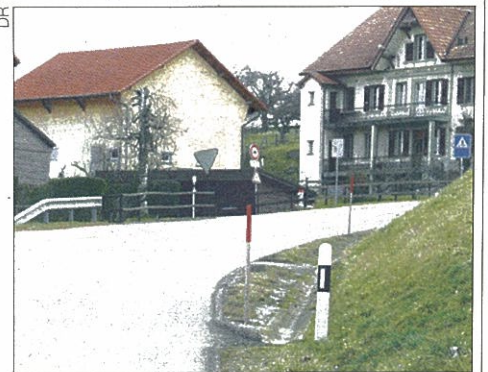
Le classique: le passage en plein virage

ORSONNENS (FR). De nombreux lecteurs signalent des passages placés juste après un virage, avec une visibilité réduite. Exemple dans ce village où les piétons ont bien du mal à se lancer avec confiance sur la route. Dans de tels cas, point d'autre solution qu'un déplacement des raies jaunes. A défaut, il faudrait des feux clignotants ou des ralentisseurs.

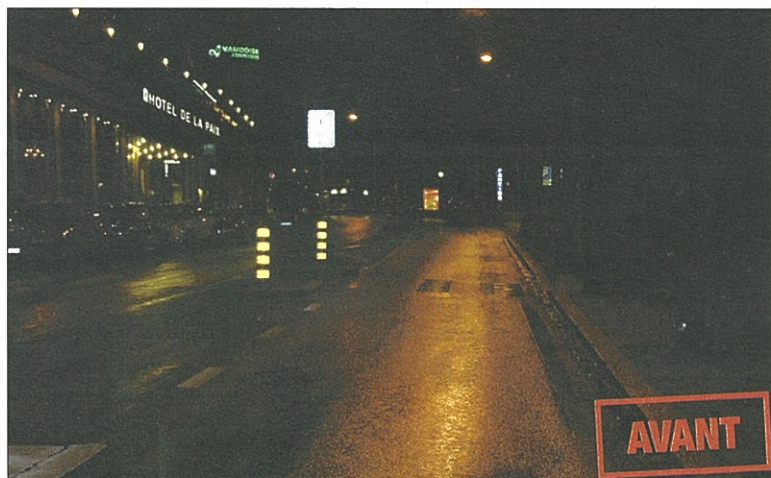
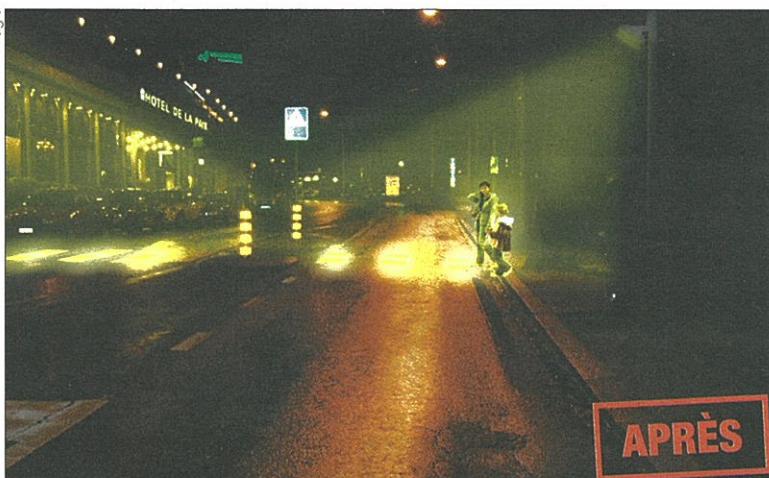
Cas N° 2: un éclairage déficient à Lausanne

A l'instar de cet exemple à l'avenue Benjamin-Constant, les Lausannois s'interrogent sur l'éclairage de leurs passages piétons. En maints endroits non sécurisés par des feux, l'illumination s'avère déficiente, une situation particulièrement dangereuse en cas de pluie. Ici, une difficulté supplémentaire: des arbres masquent la visibilité du côté droit.

«La visibilité des marquages routiers en général et des passages piétons en particulier est troublée par les reflets de lumière pendant les jours de pluie ou de neige, remarque Franco Tufo. Bien sûr, le problème s'aggrave la nuit et les surfaces deviennent homogènes à la perception de l'automobiliste. L'esquisse montre l'effet d'un renforcement de l'illumination sur le passage qui rend le piéton plus visible. Au niveau international, une réflexion est aujourd'hui menée sur les marquages routiers réfléchissants (à l'image des signaux routiers) de manière à ce qu'ils soient plus visibles lors d'intempéries. Ce sujet reste difficile et des progrès doivent encore être réalisés.»

«Une étude est en cours pour établir un diagnostic précis et envisager d'éventuelles améliorations», explique Frédérique Roth, déléguée lausannoise aux piétons. Elle attend les résultats pour en dire davantage. La question de l'éclairage public avait déjà fait l'actualité du Conseil communal en 2004. A l'époque, la Municipalité expliquait que les constats d'accident ne faisaient jamais mention d'un défaut d'éclairage lors d'un accident survenu sur un passage pour piétons.

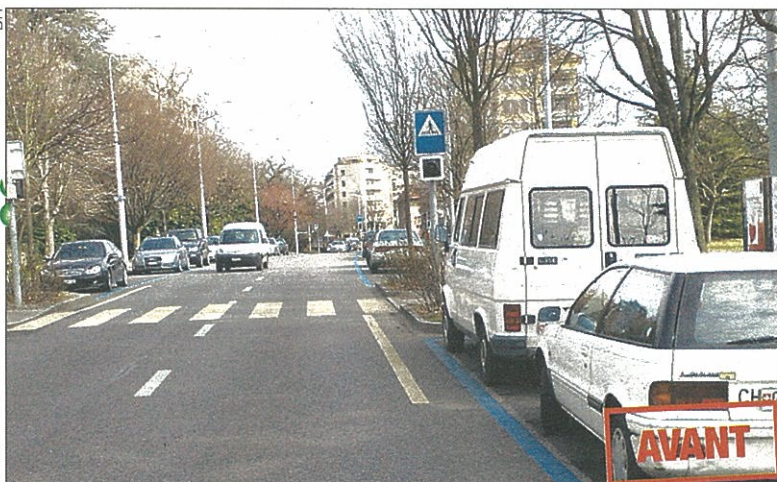
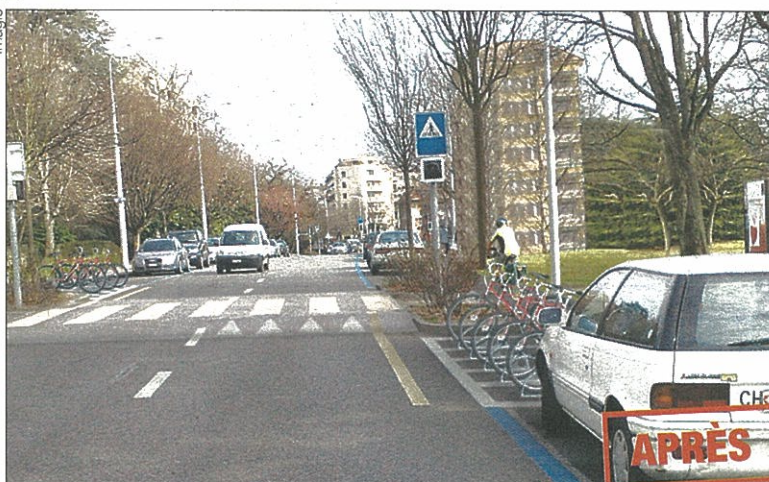
Cas N° 3: une visibilité masquée à Genève

Il s'agit d'un cas courant dans les villes. A Genève, en voici un exemple à la rue de Moillebeau, près du parc Trembley. La visibilité est sacrifiée au profit du nombre de places de parc. Et, sur cet axe, les automobilistes ont tendance à rouler trop vite, selon un lecteur.

«L'expérience montre qu'une perspective rectiligne favorise des vitesses plus élevées, relève Franco Tufo. De plus, dans ce cas de figure, le stationnement (comme c'est cela arrive parfois avec de la végétation) masque le piéton en attente. L'esquisse propose de remplacer la case voiture par un parking à vélos, ce qui améliore la visibilité des automobilistes et des piétons. Un seuil de ralentissement peut éventuellement améliorer la situation de cet axe si les vitesses ne sont pas respectées.»

A Genève, le Service cantonal de la mobilité ne veut pas juger une situation sur photo: «Il n'est pas possible de vérifier si les distances de visibilité et de sécurité sont respectées. Il faudrait aller sur le terrain», répond la direction. Bien que le même problème soit signalé en d'autres endroits de la ville, le service refuse d'entrer dans le débat.
